水土保持监测特性表

1、建设项目及水土保持工作概况

建设项目名称：承德市女企业家创业活动中心项目

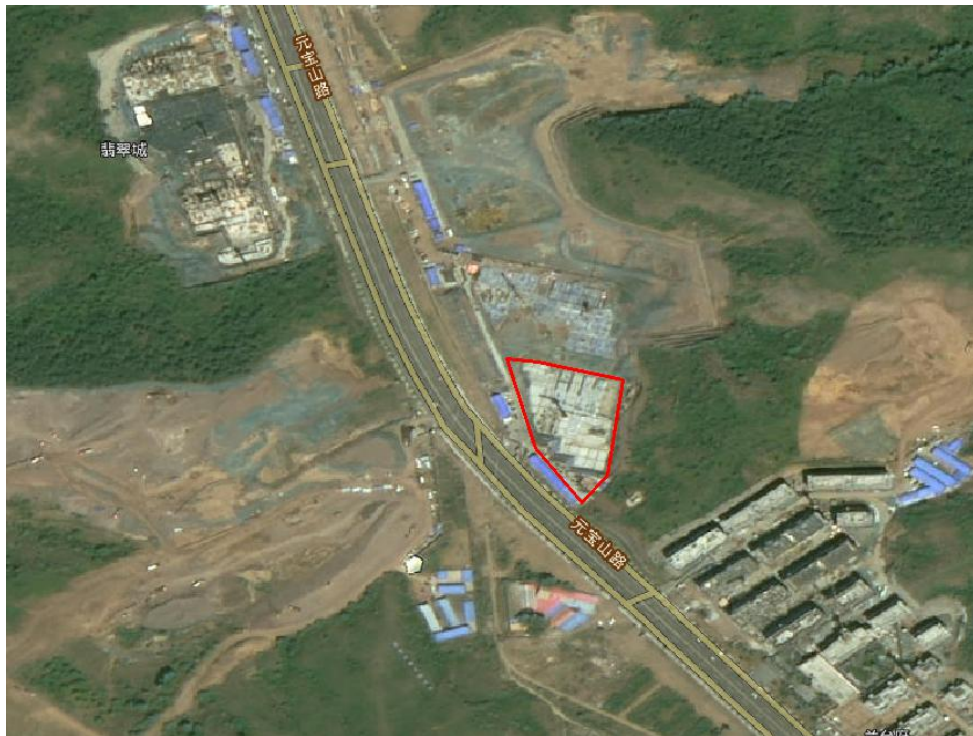
图 1-2 项目区遥感影像图

项目地处冀北山地燕山山脉低山丘陵区，区域最高海拔 502m，最低海拔 406m，相对高差 96m，山地坡度一般在 $20\sim 35^\circ$ ，微地貌类型有山间凹地、山前平地、单斜山、河谷、阶地等。项目区占地范围内南高北低，东高西低，原地貌高程在 442.55m~449.12m 之间。
