承德市女企业家创业活动中心项目 水土保持设施验收报告

建设单位：承德大歌帝文化发展有限公司项目

编制单位：承德泓昌水利工程技术咨询有限公司

2021 年 12 月

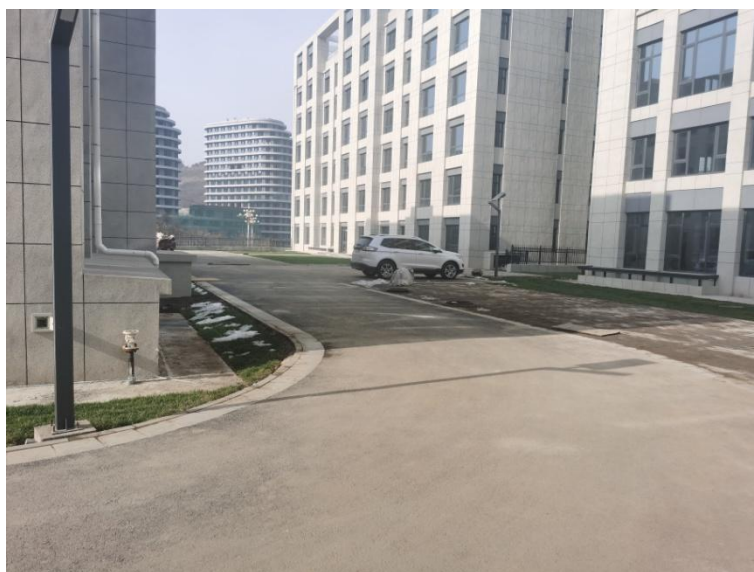
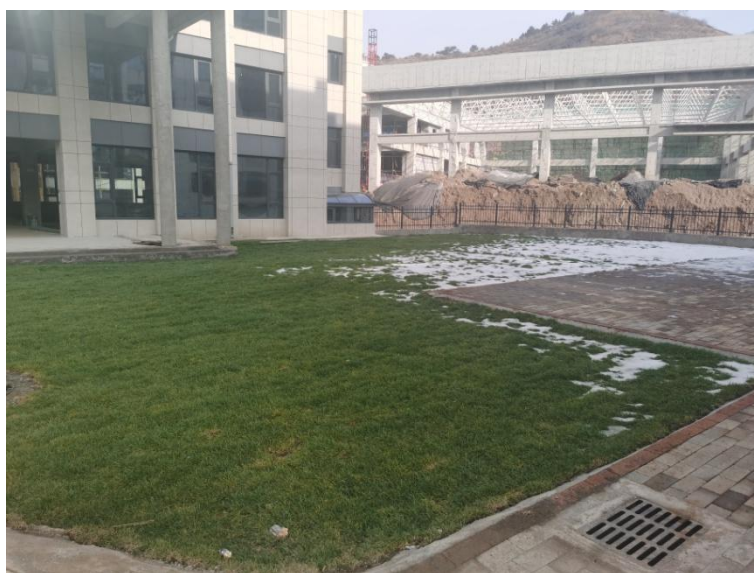
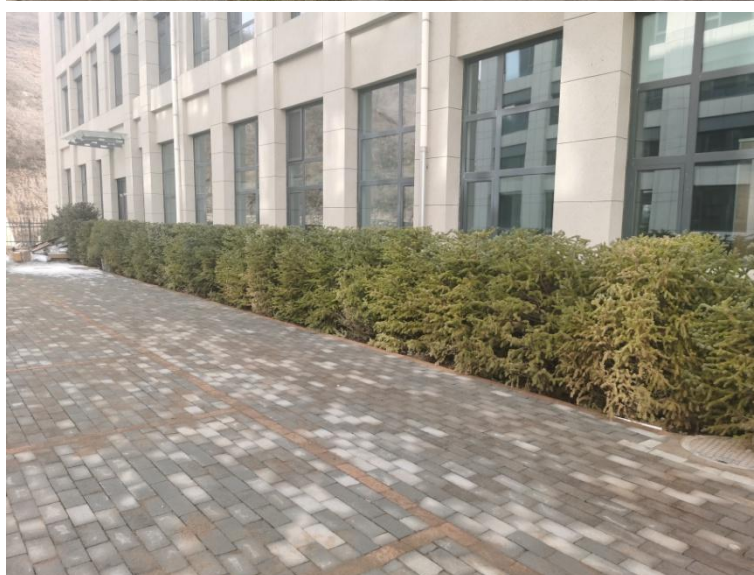
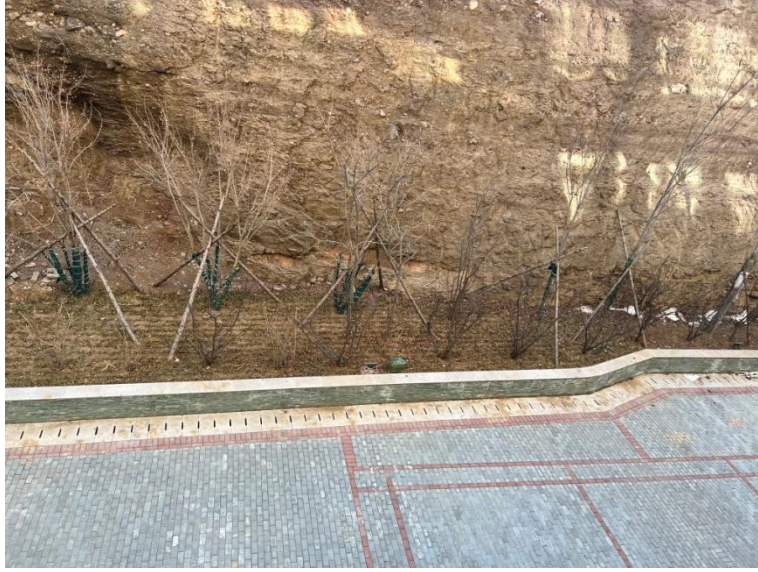
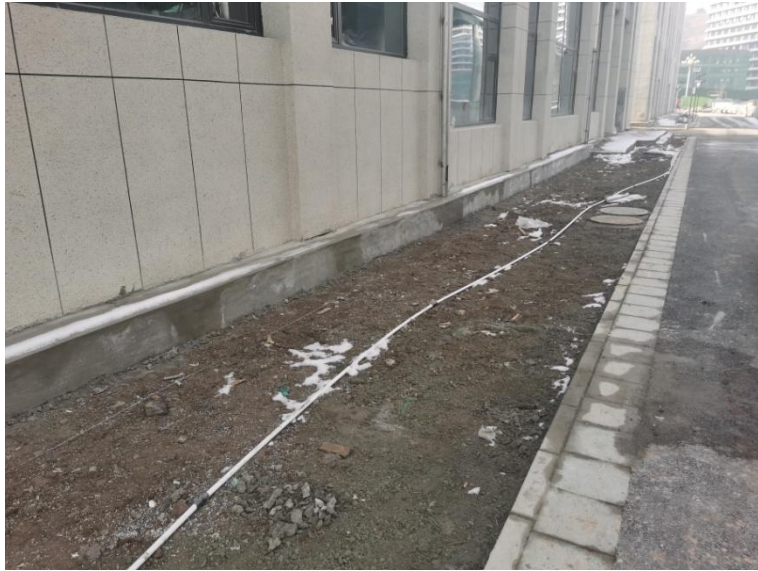
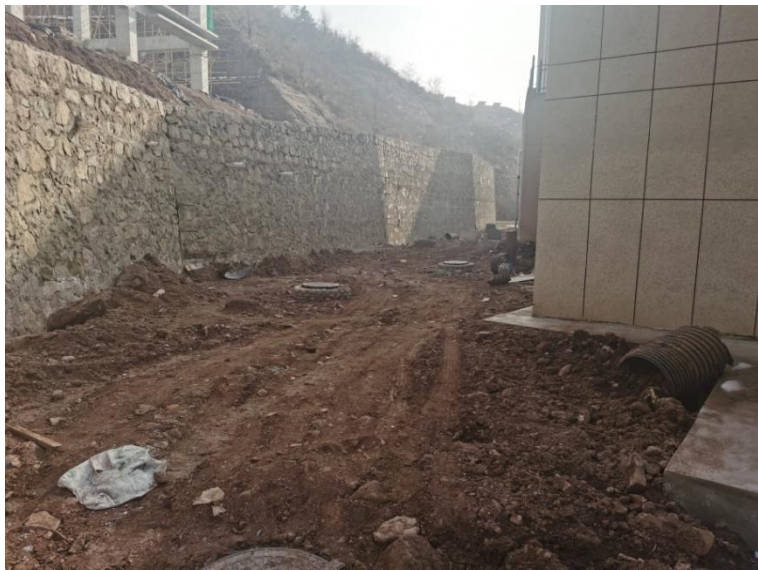
附件 4 水土保持监测照片

经评估组现场调查勘测，所有水土保持措施均已完工并交付使用，经评估组现场调查勘测，各项水土保持措施均已发挥作用，有效控制了项目区内水土流失。

经评估组现场调查勘测，已布设的水土保持措施均已发挥作用，布设了排洪明沟、地下排水管网工程，满足排水需求，减少了水土流失。挡墙坡脚处栽植灌木美化绿化项目区环境，有效控制了项目区内水土流失。

经评估组现场调查勘测，在绿化区域进行覆土整地工程，栽植风景树、灌木、栽植花卉和播撒草籽，植被长势良好，有效控制了项目区内水土流失。
